Documento que recopila toda la información recogida hasta el momento por parte del presidente de Mancomunidad para poder iniciar una administración que derive en un saneamiento de los problemas actuales, reclamación de vicios de construcción en garantía y problemas estructurales graves.

Problemas Edificio

Mancomunidad Jaume Codina

11 de Junio de 2022

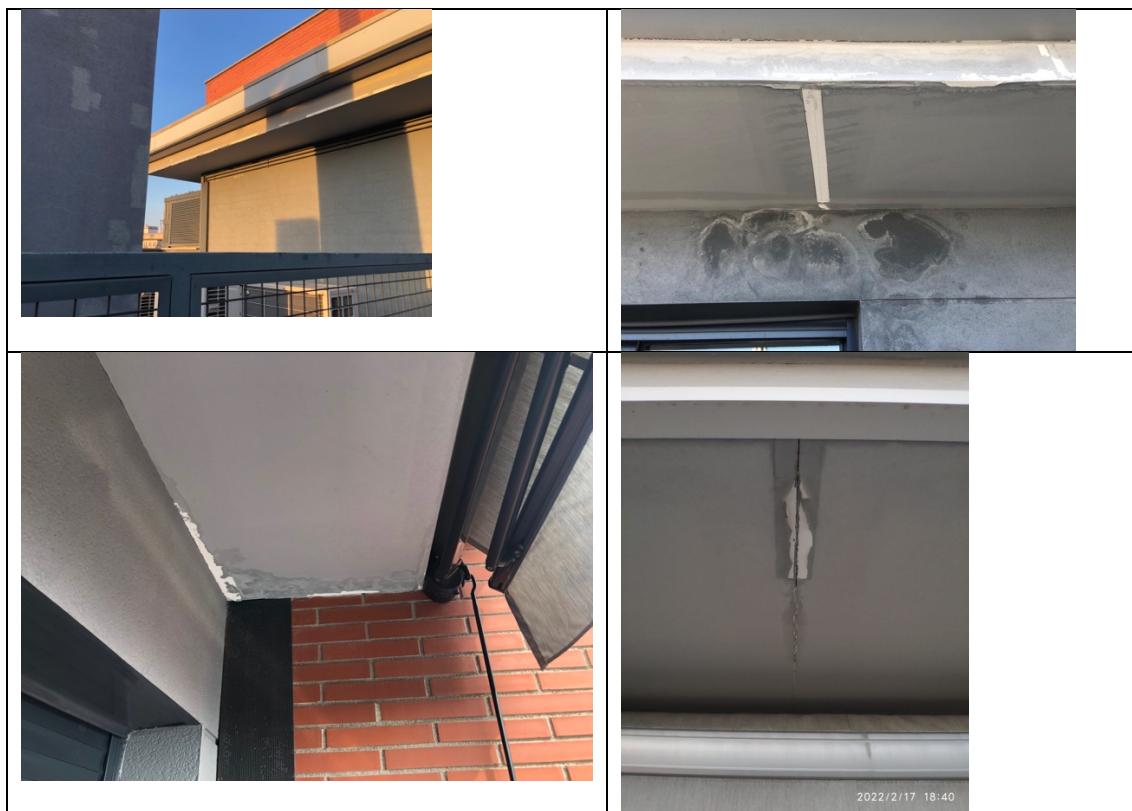
Cajones exteriores pladur

Este elemento es muy recurrente en el edificio y genera muchos problemas al estar a la intemperie. Podría formar parte de los elementos que no consten con la homologación de idoneidad ya que no se repiten en el resto de fases de edificios posteriores de Vertix

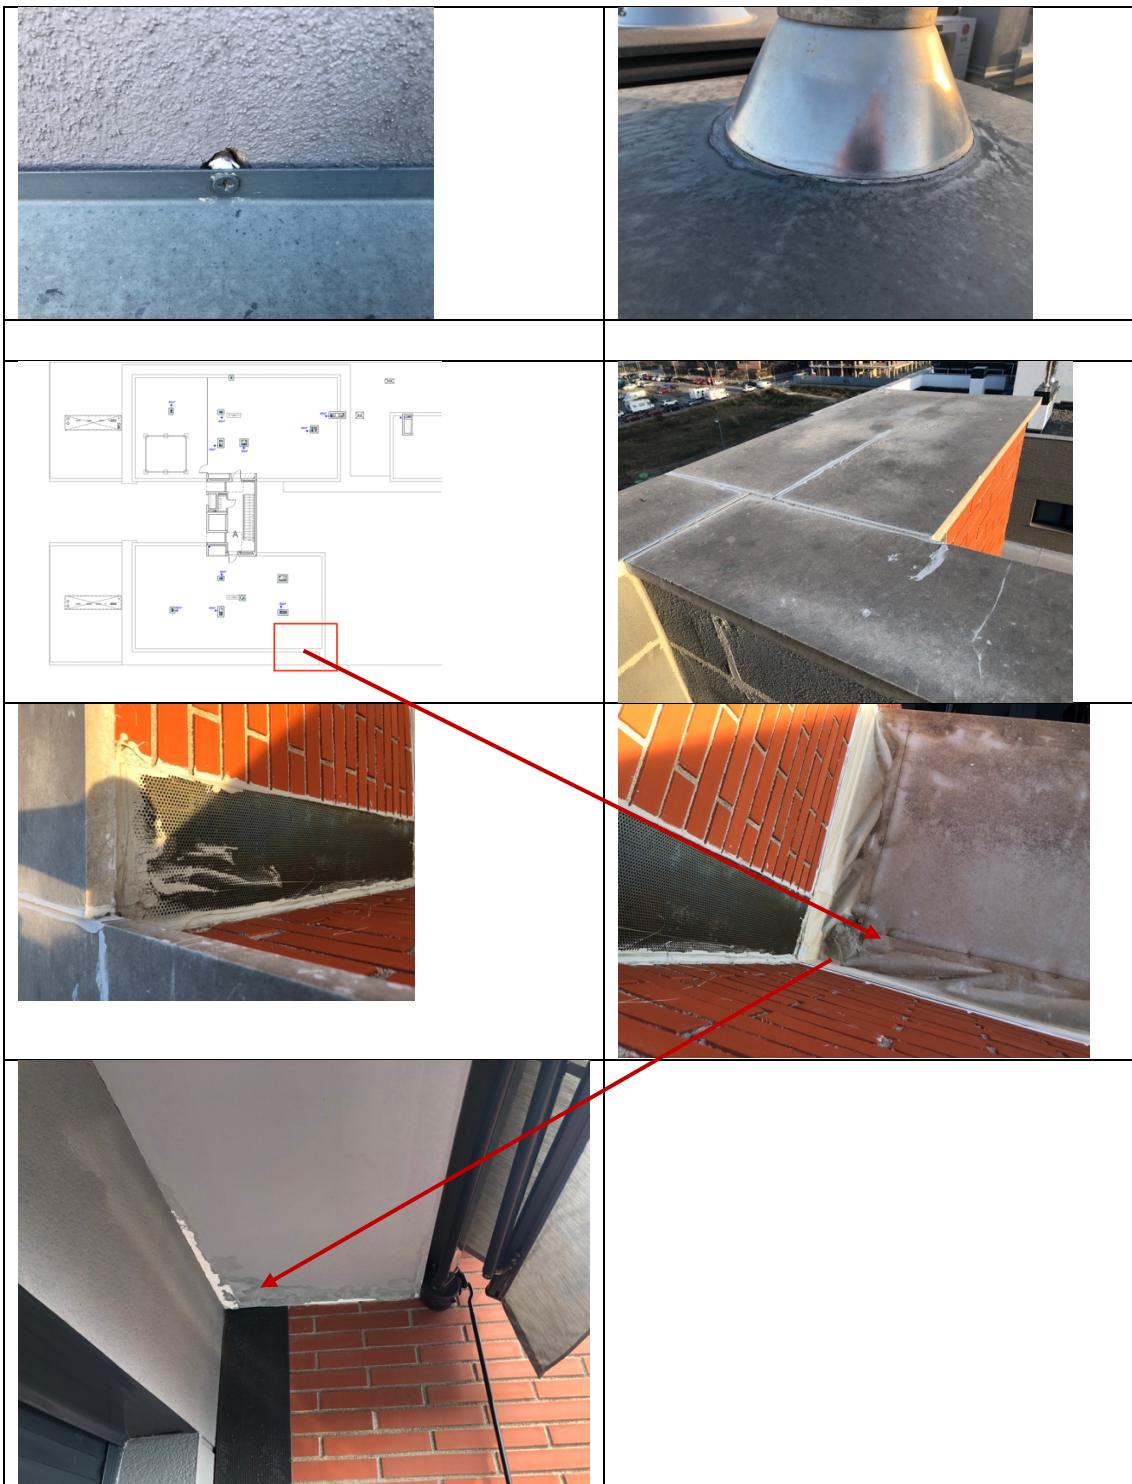
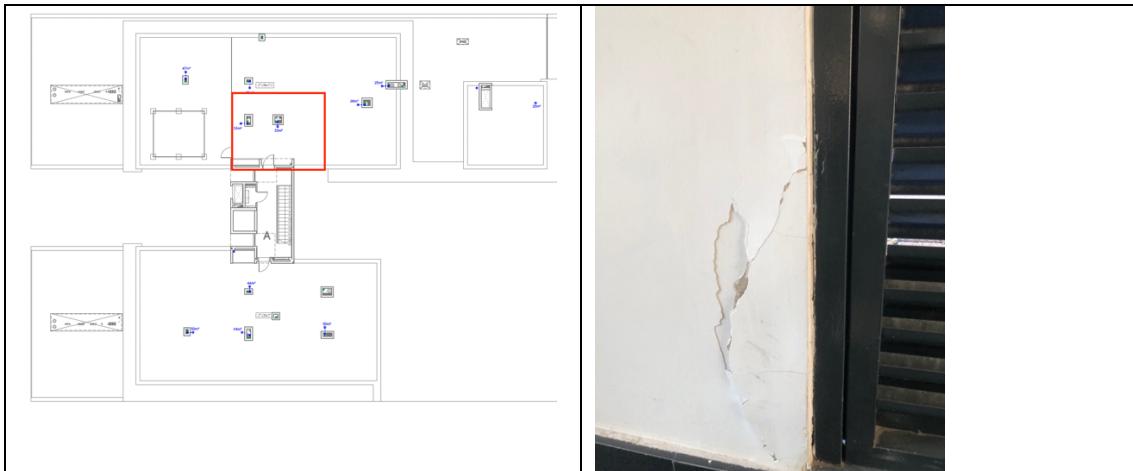
Terrado escalera A

En este caso se aprecia incluso que la chapa no ha sido siliconada y algunos tornillos se están soltando.

Se aprecian humedades en las zonas de instalación de gas, y remiendos a base de silicona que habrá que ir repasando con el tiempo, o dar una solución más optima. De lo contrario seguirá generando filtraciones a los cajones de pladur de los aticos

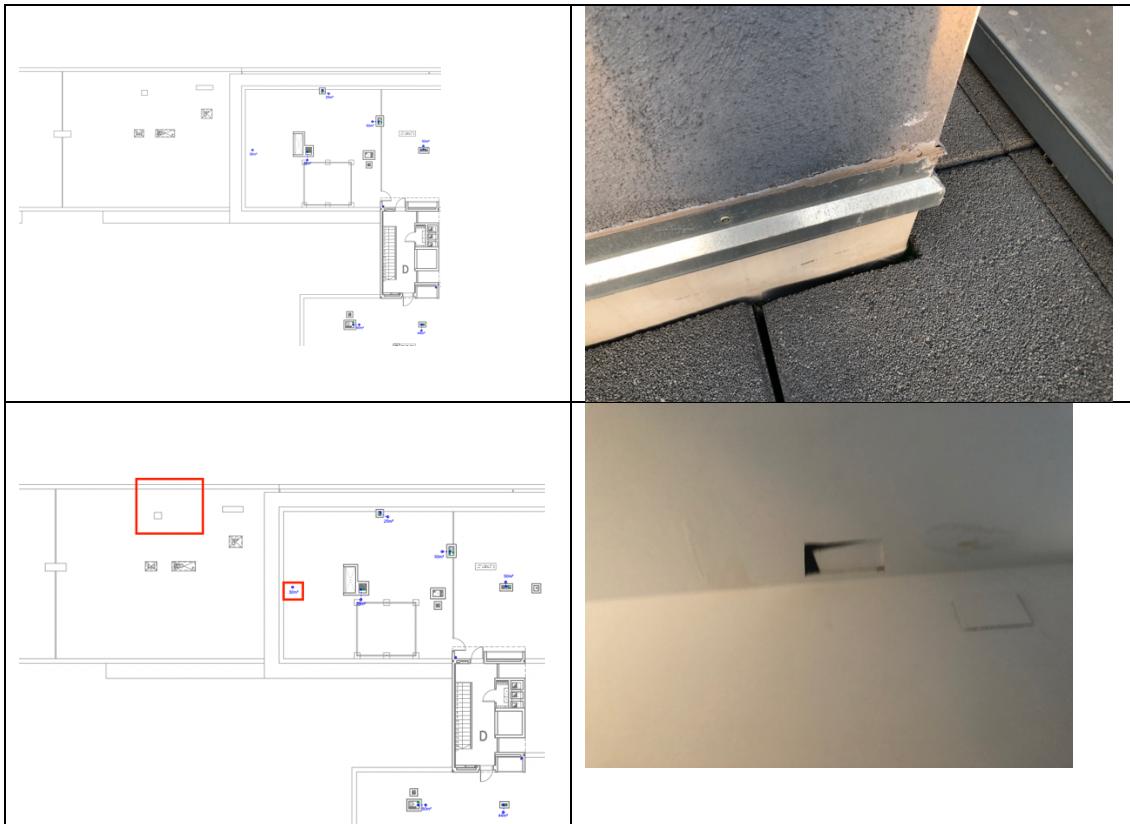
Terrado escalera C

Como en otros terrados se producen filtraciones también en puntos de desagüe, posiblemente por mal sellado de los sumideros. Se está buscando asesoramiento técnico para encontrar la raíz del problema.

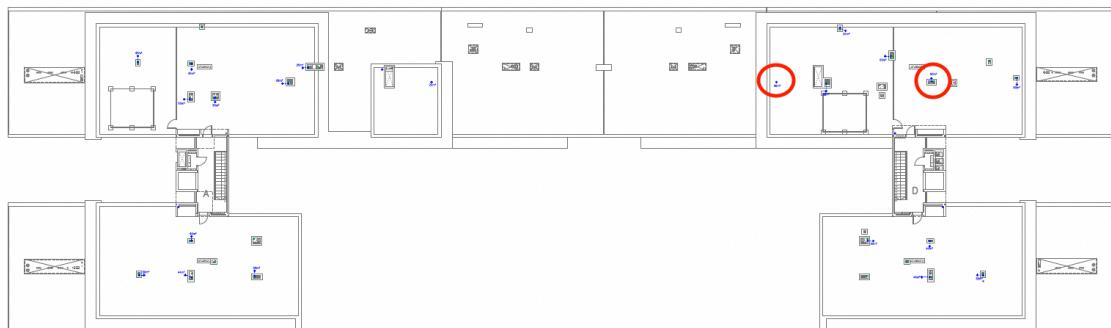
Humedades zonas sumideros

Se tendrían que revisar los sumideros porque las filtraciones podrían venir, no por la lona pvc, que parece bien protegida, si no por las canalizaciones que pasan de los sumideros por los falsos techos de los últimos pisos para entrar por las chimeneas. EL ático 4º 1ª necesitó una reparación del codo desde el falso techo ya que éste generaba humedad. Es posible que este mismo problema se dé en el 3º 2ª de la escalera C.

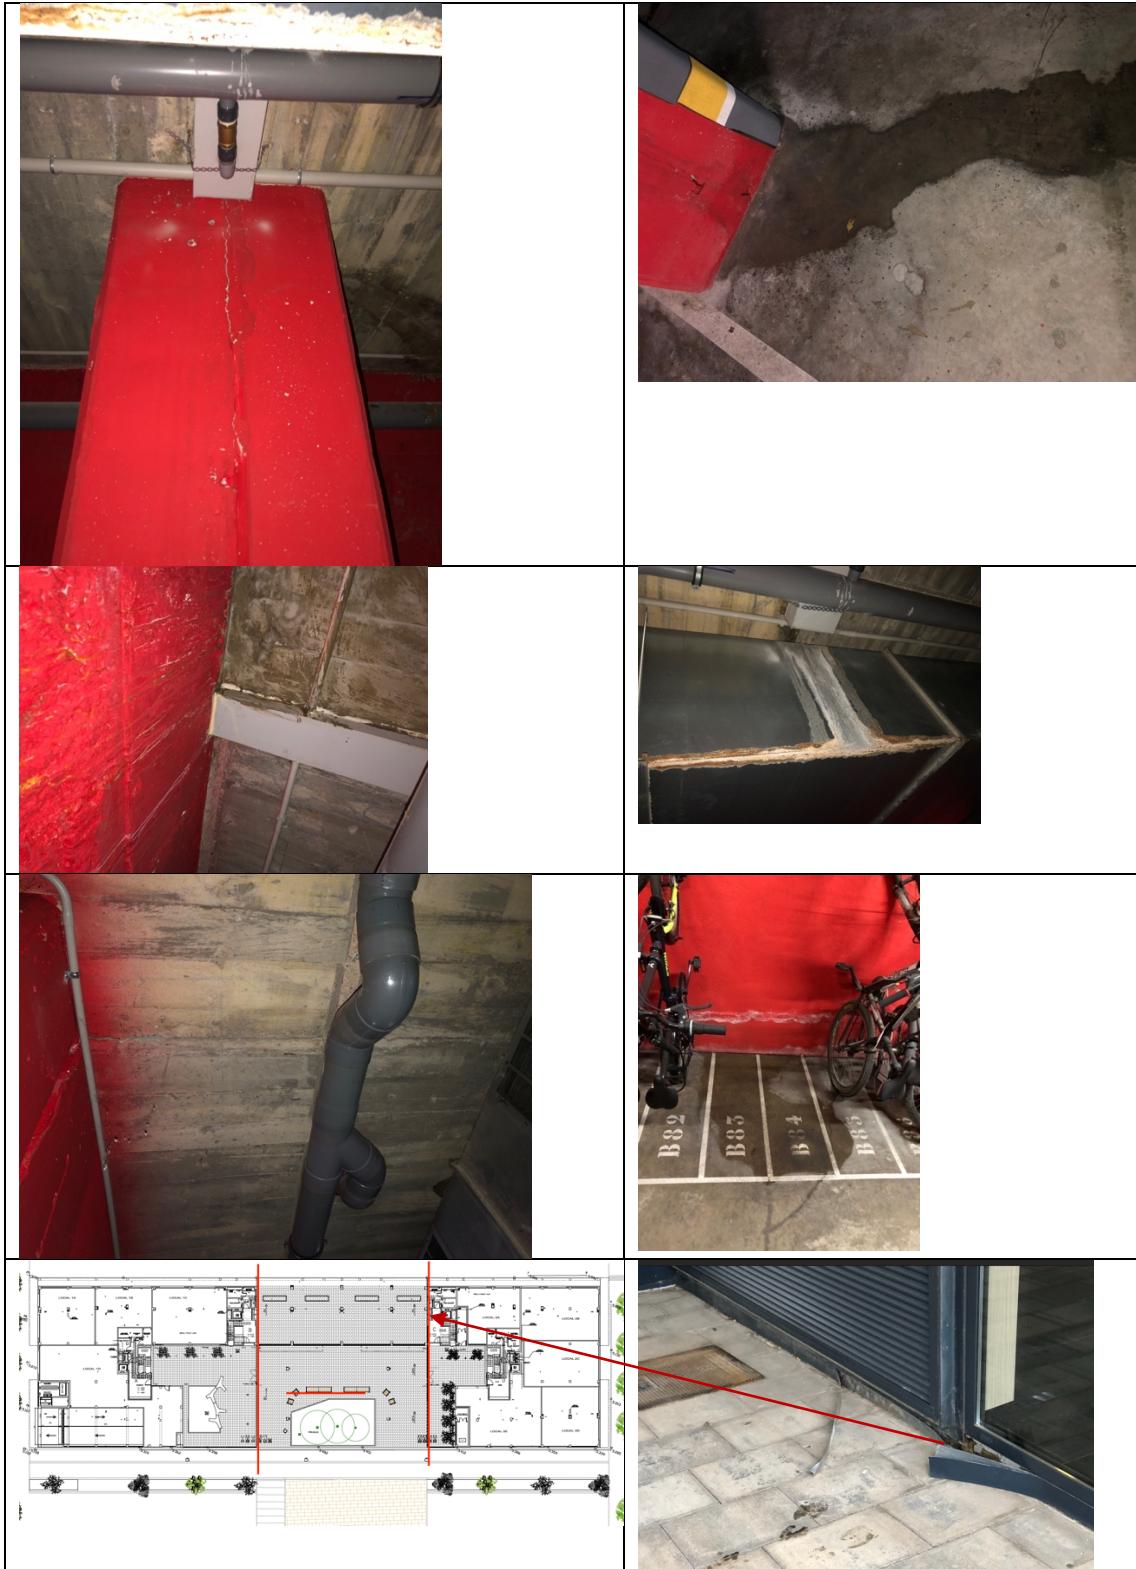
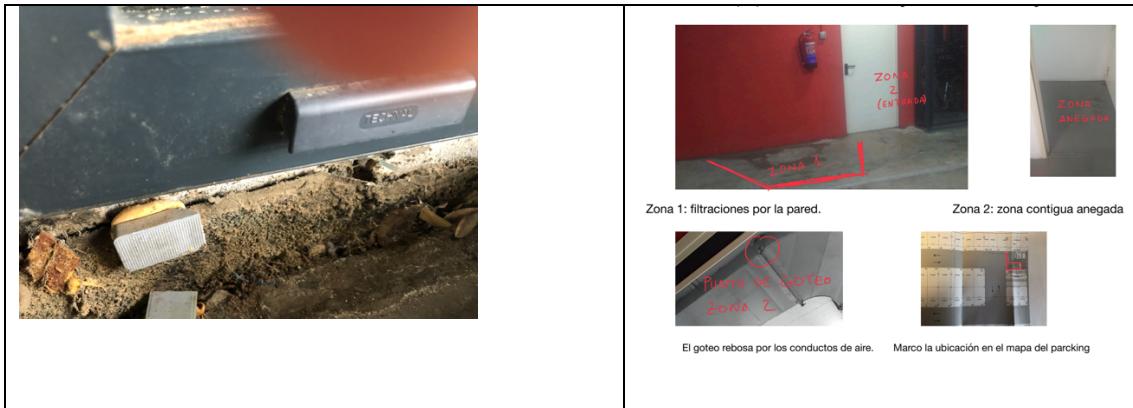
Parking:

Al igual que en los terrados, y según consulta con expertos instaladores, cualquier lona o tela asfáltica instalada debería sobrepasar en ocho centímetros la parte aislada para evitar filtraciones ante fuertes lluvias.

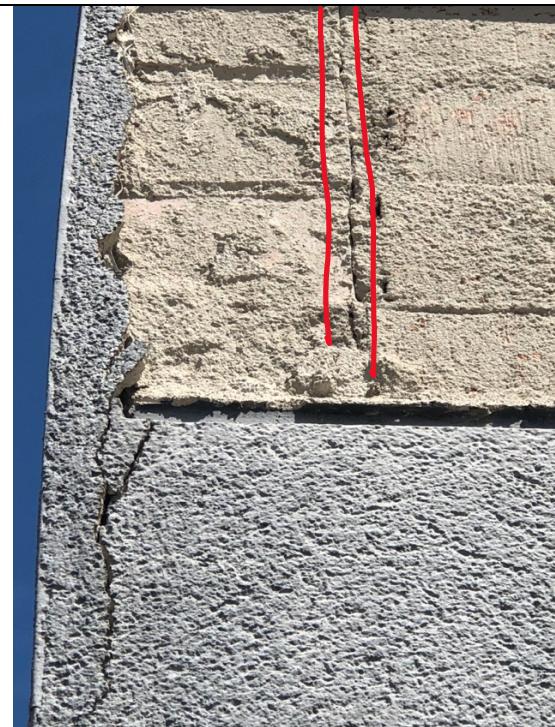
En esta fotografía se puede apreciar como el machanbrado de los tabiques no está bien hecho.

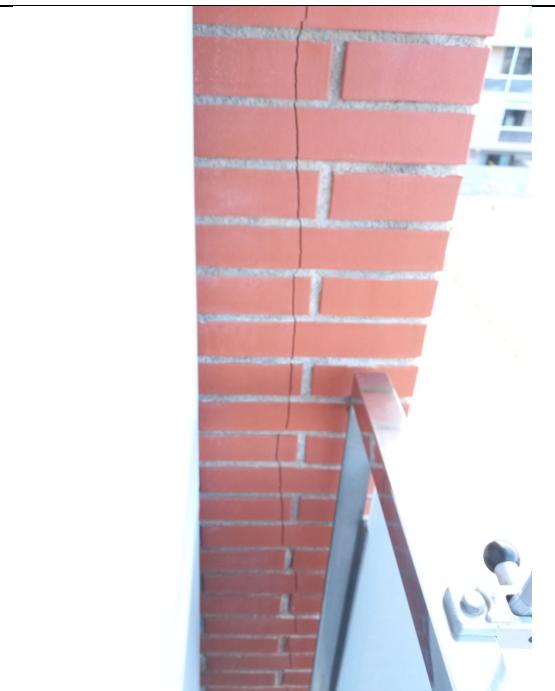
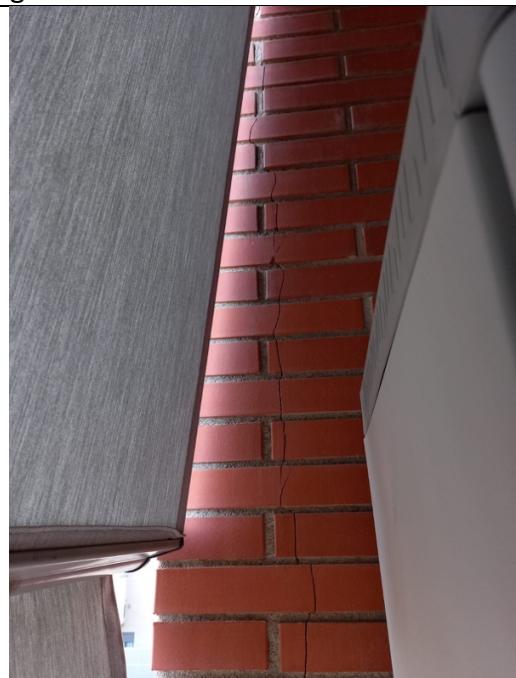
Por otro lado se aprecian grietas en obra vista, también preocupantes (2º3ª Esc D). Coincide con la pared afectada por la grieta anterior.

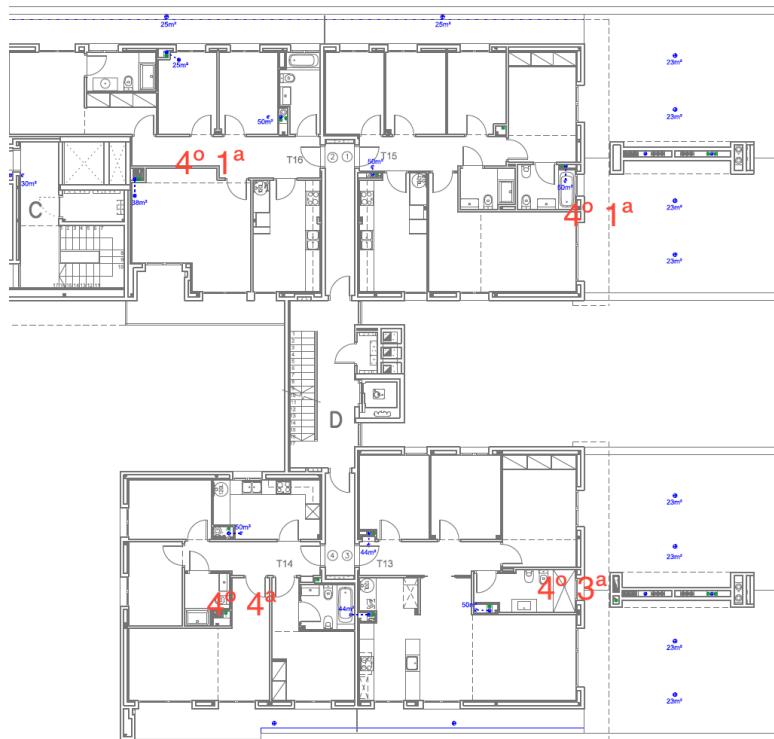
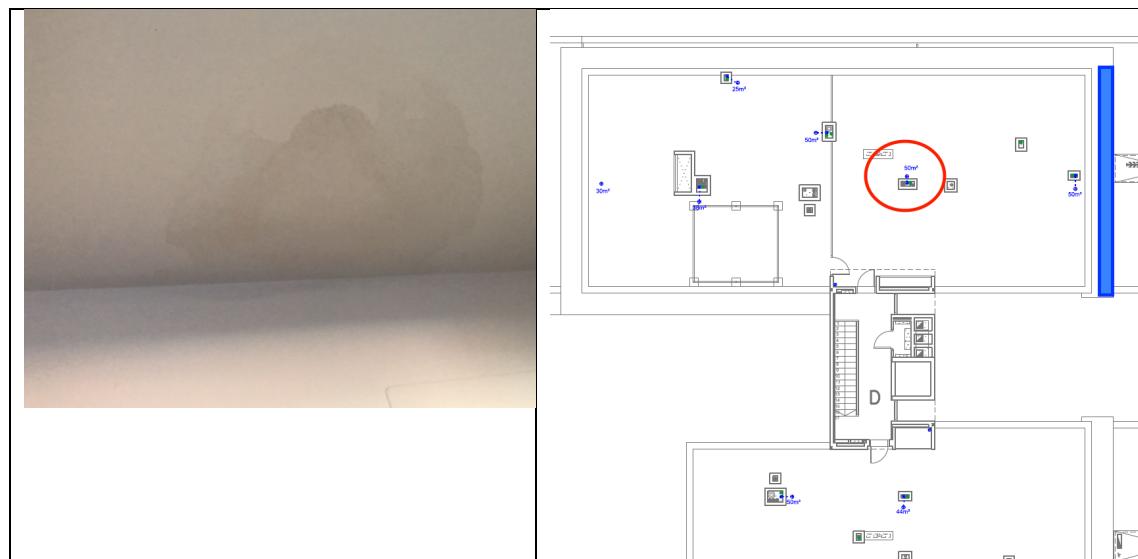
Ático 4º 1ª

La zona de humedades coincide con bajante en falso techo del sumidero de aguas pluviales.

Además, la zona azul no está cubierta por la lona de pvc, es un voladizo con su propia impermeabilización.

El consultado industrial considera que la lona pvc no ha sido colocada de la mejor forma en sus finales, y por eso Vertix ha optado por colocar la plancha metálica.

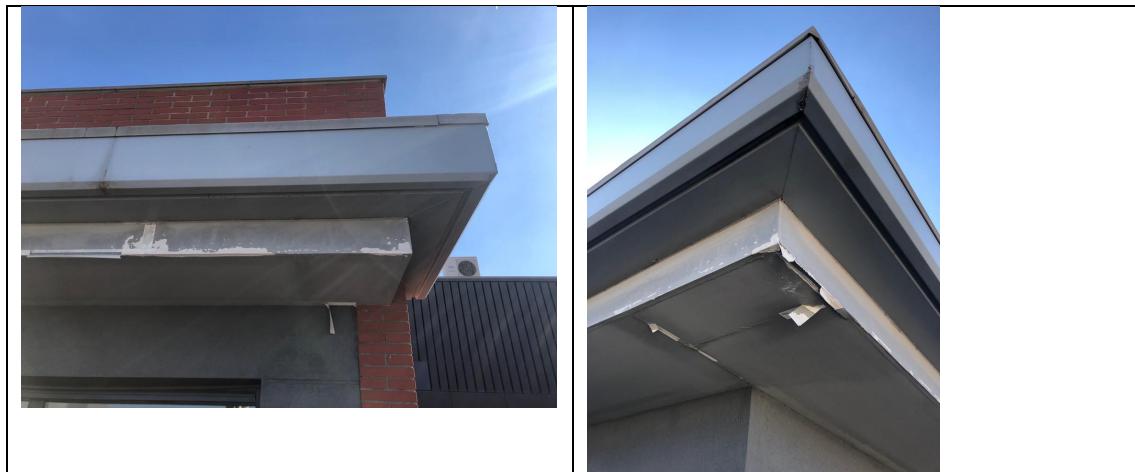
La solución a las canalizaciones de gas y otros tipos por parte de Vertix ha sido un cajón de pladur, que a la intemperie acaba deteriorándose.

Sería necesario que Vertix aportara documento de homologación de este elemento como hizo con el tipo de impermeabilización del terrado **Anexo I**

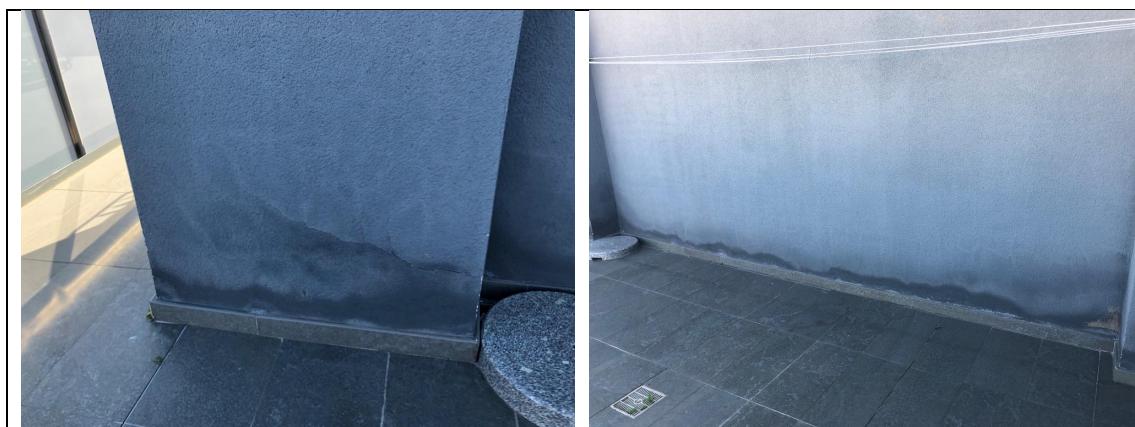
Humedades en los bordes de las paredes, parece que por condensación. Esto podría indicar filtración de agua por las juntas de las losas.

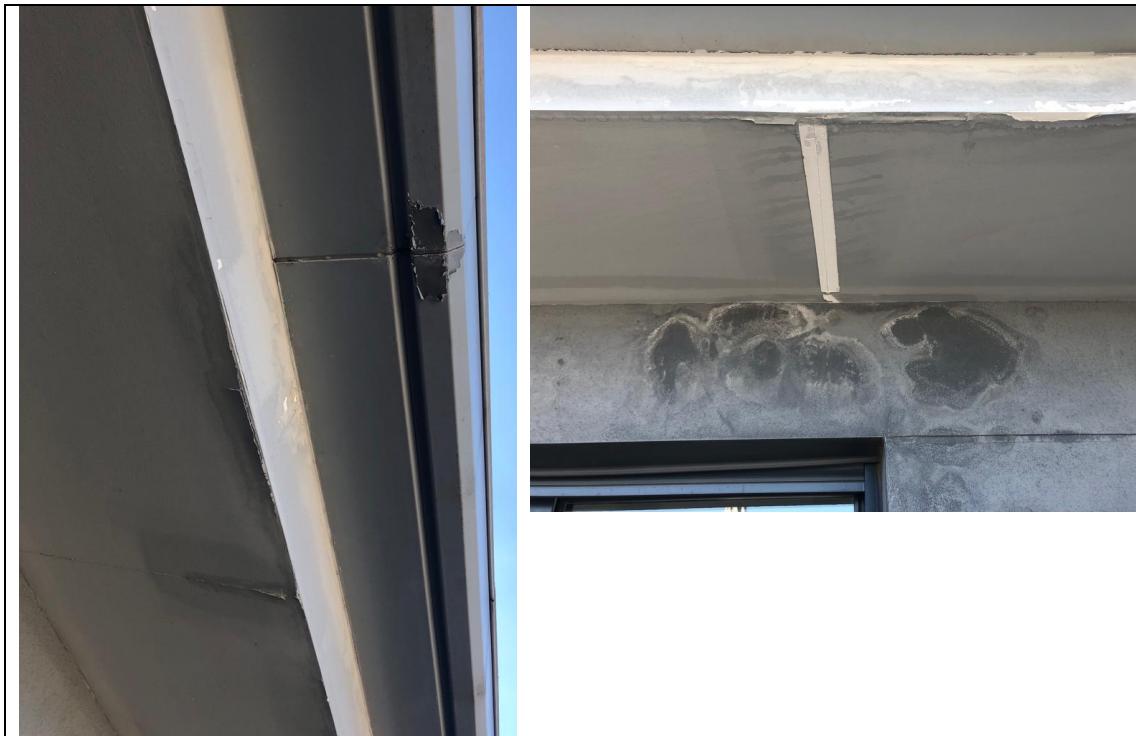
La parte de humedades en la foto de la derecha puede tener que ver con la mala impermeabilización del voladizo, en azul en el plano de las primeras fotos.

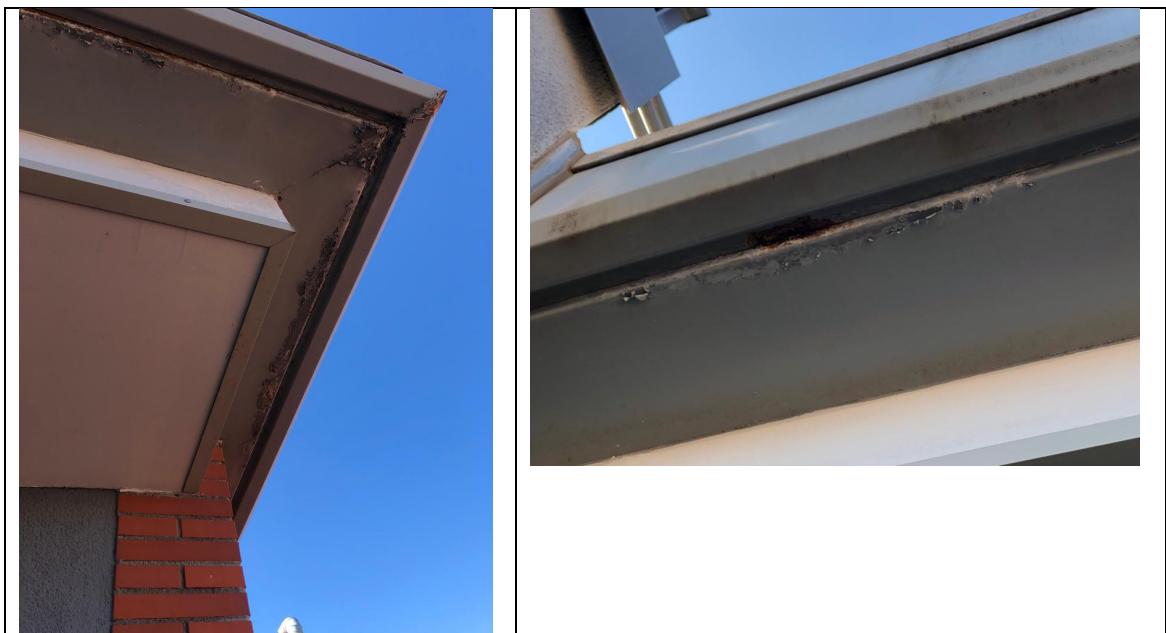
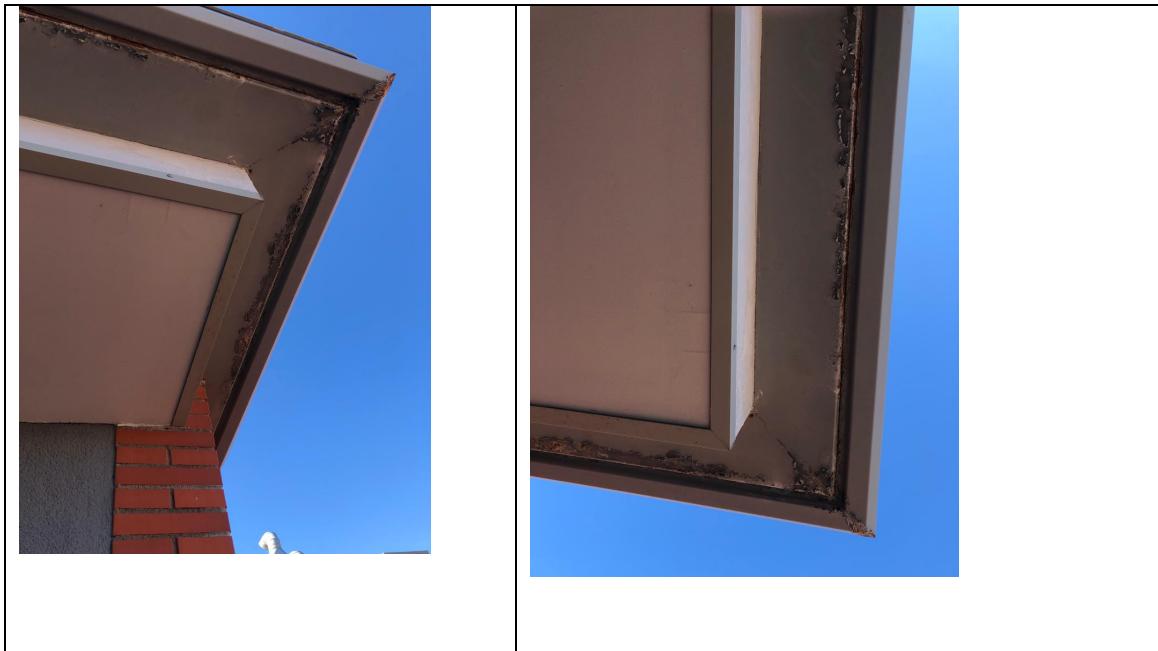
Atico 4º 4ª

Mismos desperfectos o peores en la chapa

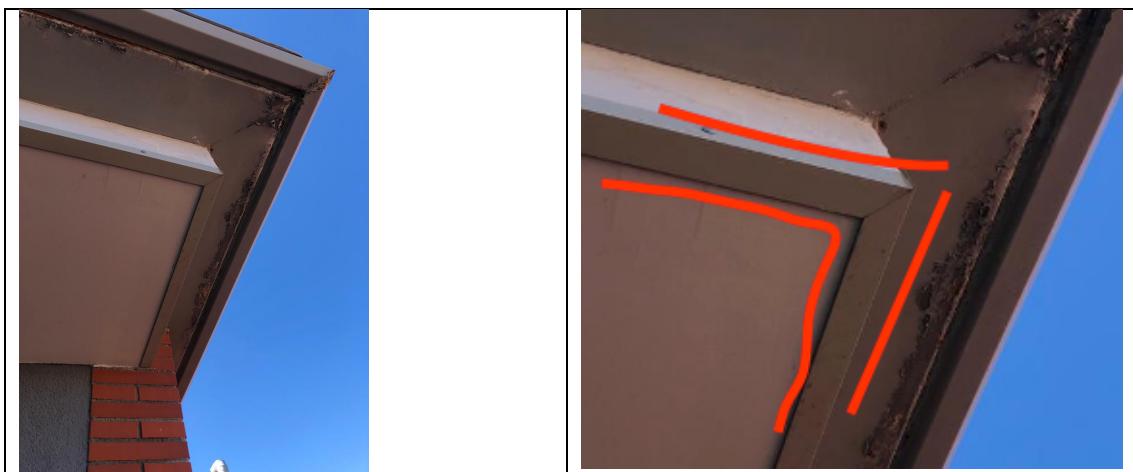
Vemos una chapa solucionando el problema del cajón de pladur. Esto demostraría que el problema ha sido reconocido por Vertix, y si solo lo ha solucionado en este ático, habría actuado de mala fe al no solucionar el resto de partes afectadas del edificio. Algunas de ellas también en zonas comunes.

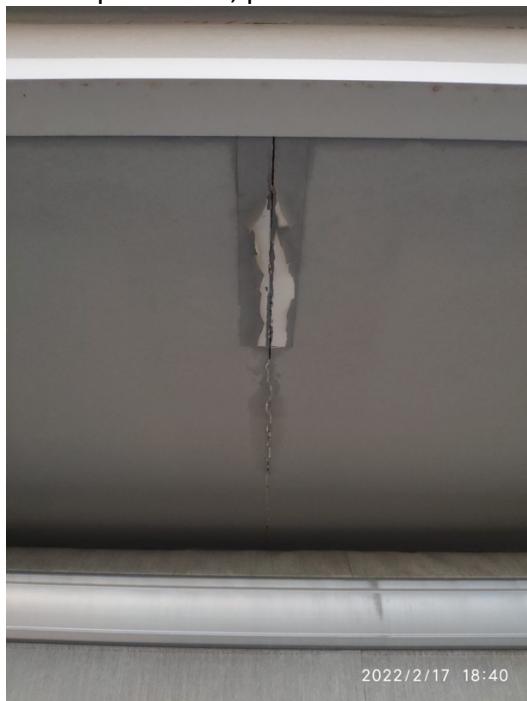
Atico 4º 3ª

Solo reporta esto, pero debería revisarse el resto de cosas

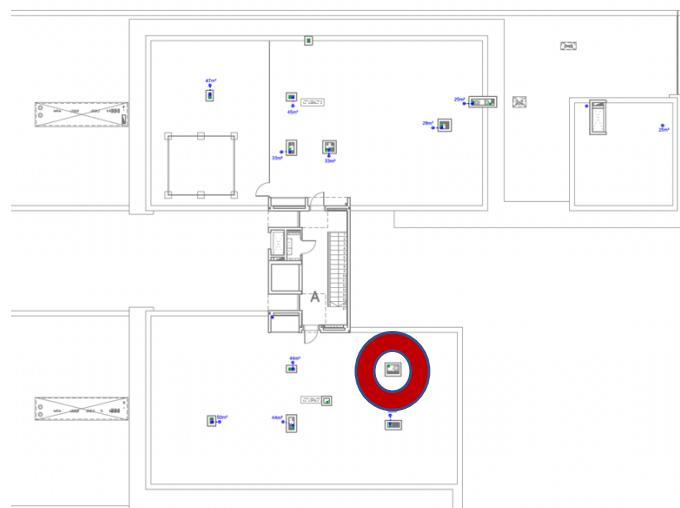
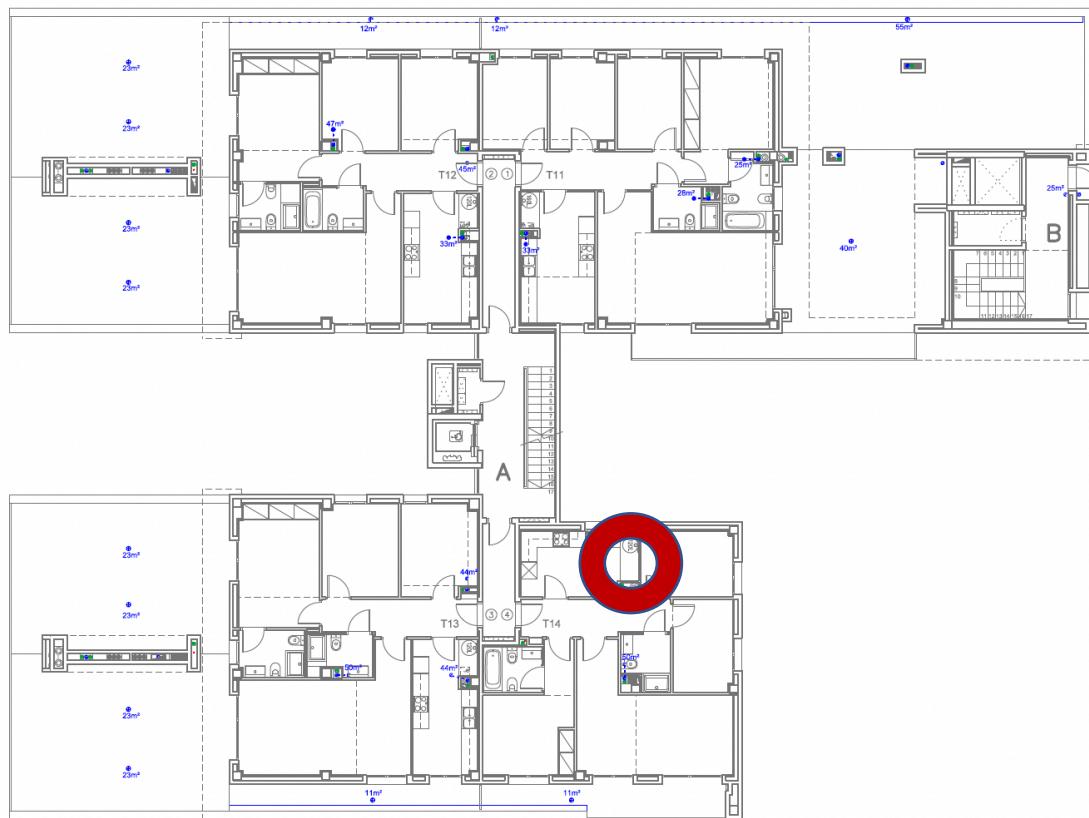
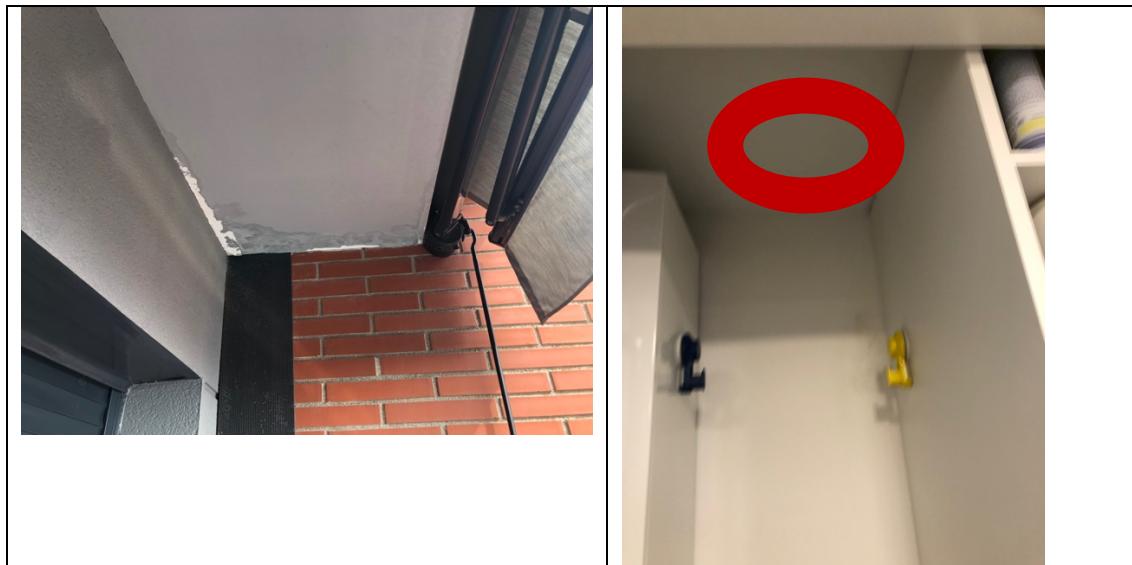
4º 4ª

Varias humedades, una de ellas coincide con un sumidero.

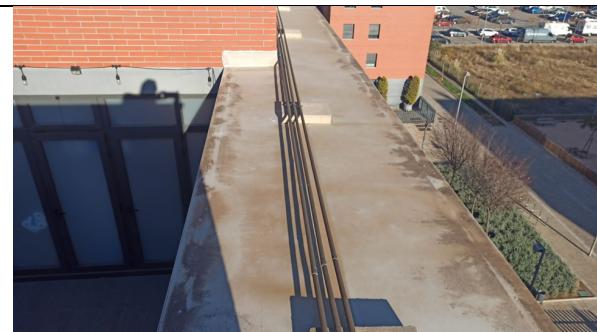
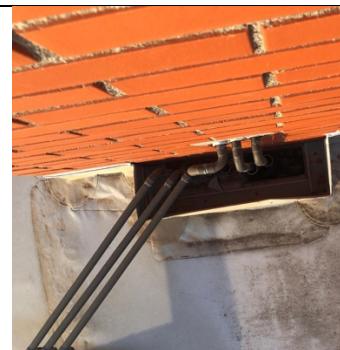
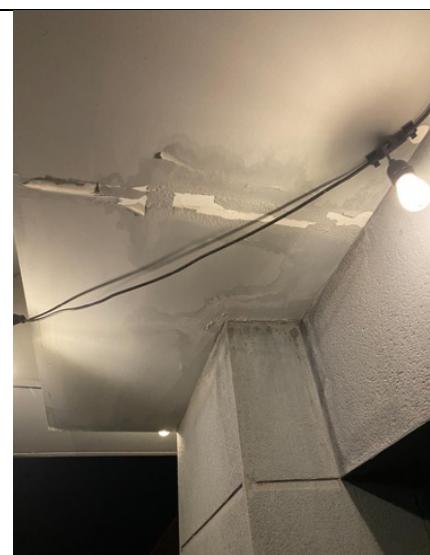
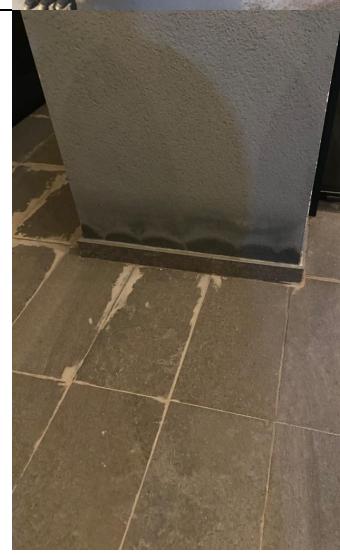
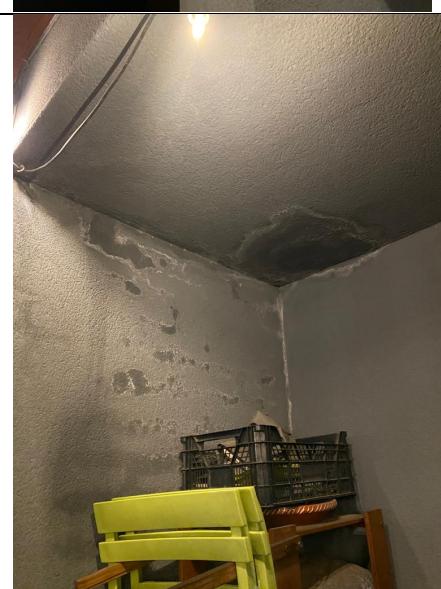
4º1ª

Problema principal originado por mala finalización de obra. Deberían haber colocado un sombrero a la canalización de gas.

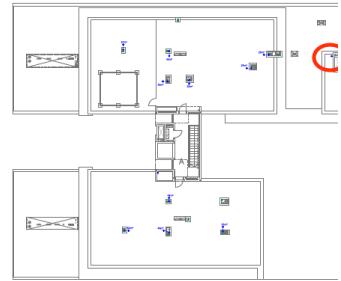
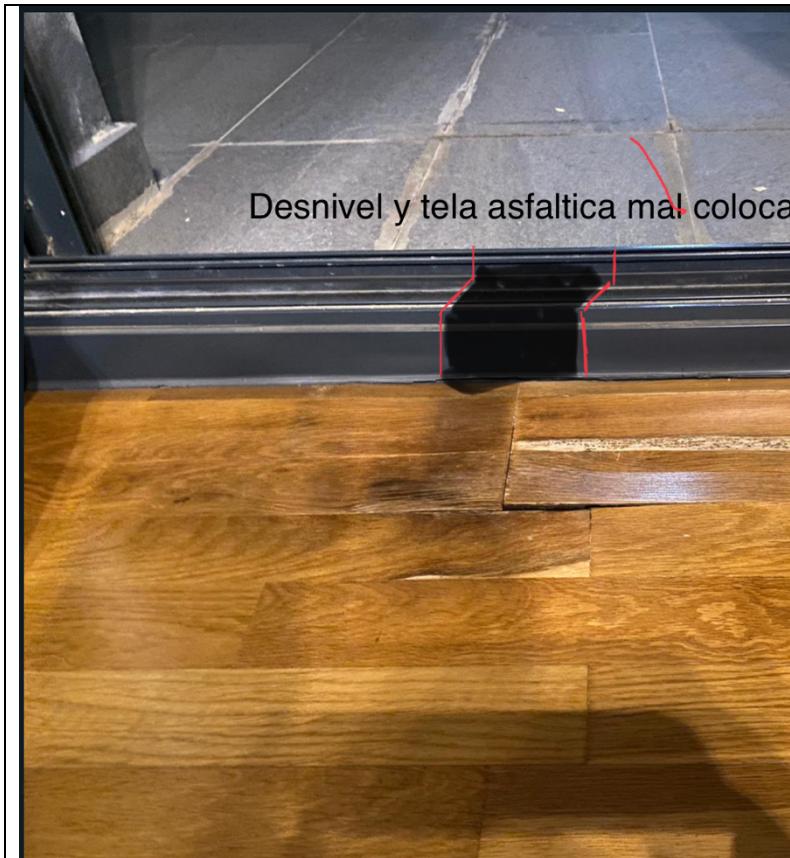
El vecino indica que cuando le entregaron el piso había un agujero en esa zona y se lo taparon

Este problema se produce en todas las terrazas de los áticos porque la terraza está por encima del nivel del piso y porque la tela asfáltica no ha sido bien colocada.

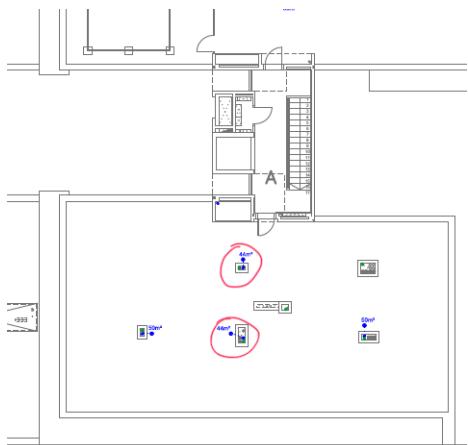
4º3ª

Mismo problema que el ático 4º 1ª en relación a la tela asfáltica mal rematada contra el cerramiento del comedor y humedades en las siguientes zonas por filtraciones a través de los sumideros

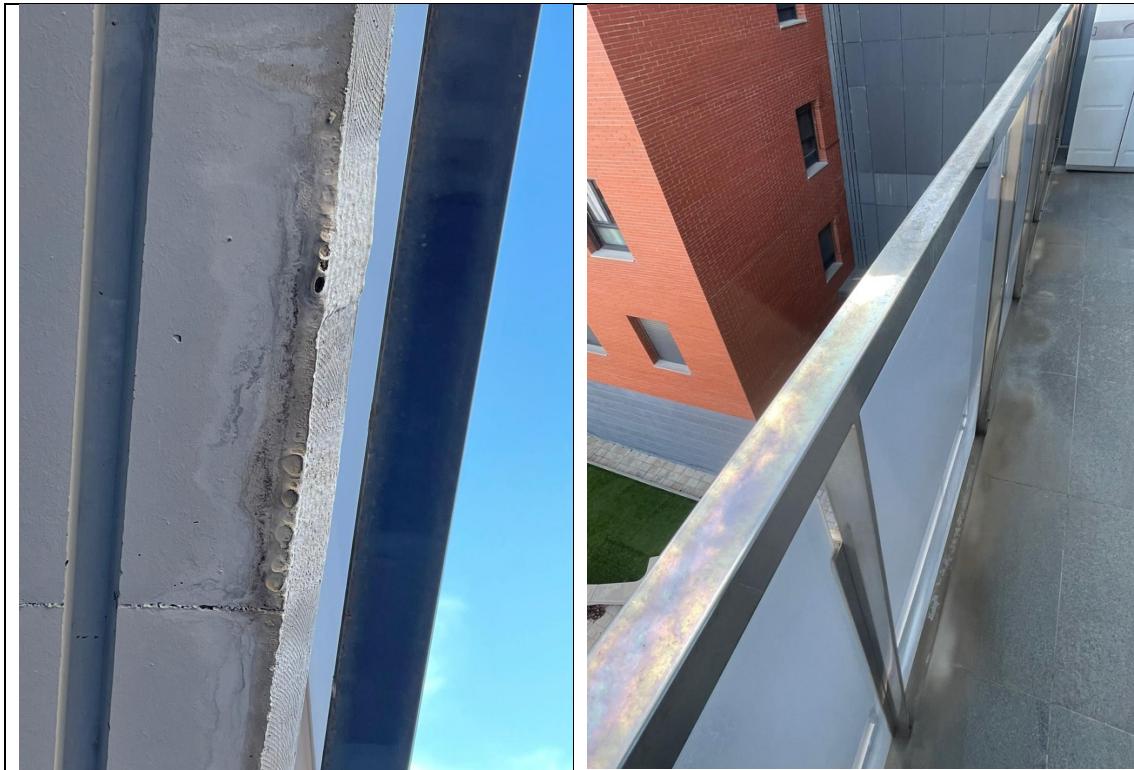
Escalera B:

Problema de deterioro del balcón por las humedades del ático 4º 1ª de la escalera A, originado por la mala finalización de la entrada de gas en ese ático.

Debido a un defecto constructivo por mala impermeabilización de los balcones, el agua se cuela al forjado, se escupe con el calor por el forjado hacia el exterior y daña la fachada, techo y suelo de los pisos inferiores a las filtraciones.

Habría que revisar los problemas de la terraza de este ático para reparar la zona afectada.

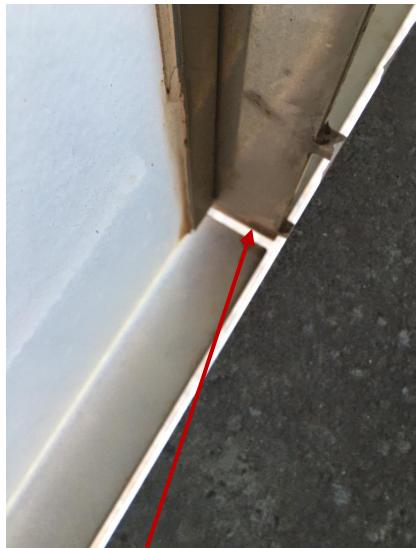
Balcones 3º 1ª y 2º 1ª

Soldadura suelta de la barandilla.

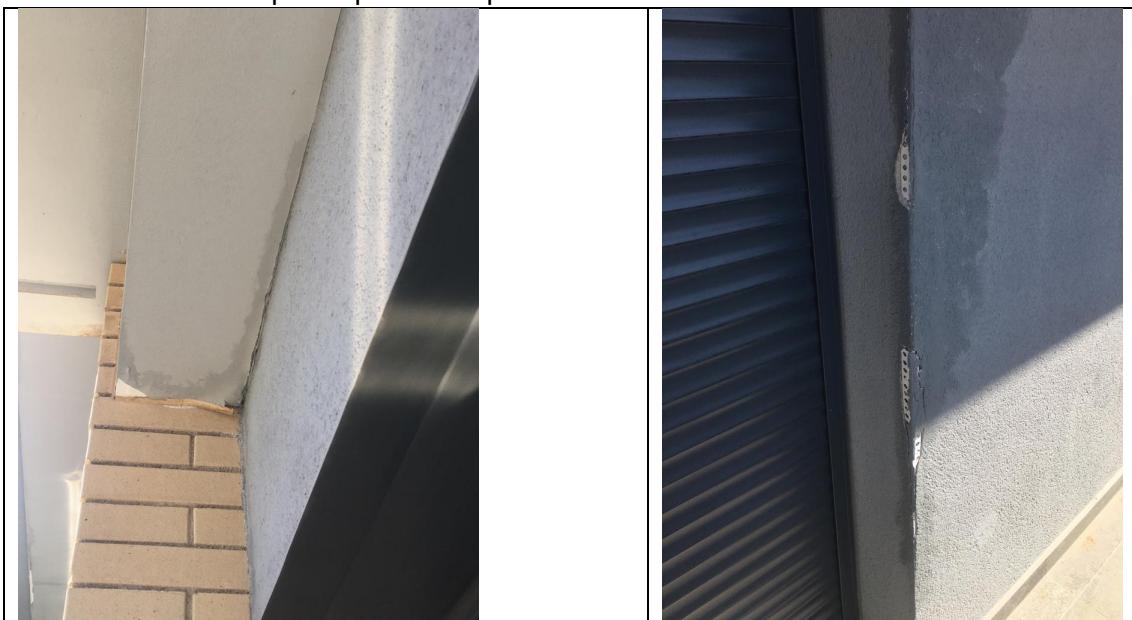
Otros problemas en el 3º 1ª relacionado con las mismas humedades en áticos. Aunque éste piso no sea un ático, no tiene ningún piso superior. Por tanto puede deberse a las mismas filtraciones que se producen por la lona de PVC.

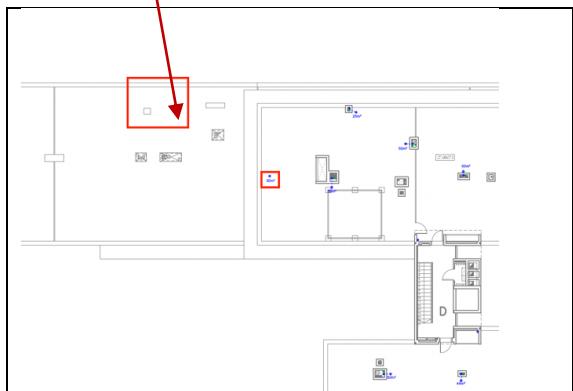
El piso 3º 2ª reporta humedades en la parte del lavabo

Se trata de filtraciones leves, que podrían venir de la falta de pintura de fachada, grietas o mala impermeabilización de las chimeneas. Ver apartado “Terrados escalera C”
