Documento que recopila toda la información recogida hasta el momento por parte del presidente de Mancomunidad para poder iniciar una administración que derive en un saneamiento de los problemas actuales, reclamación de vicios de construcción en garantía y problemas estructurales graves.

Problemas Edificio

Mancomunidad Jaume Codina

11 de Junio de 2022

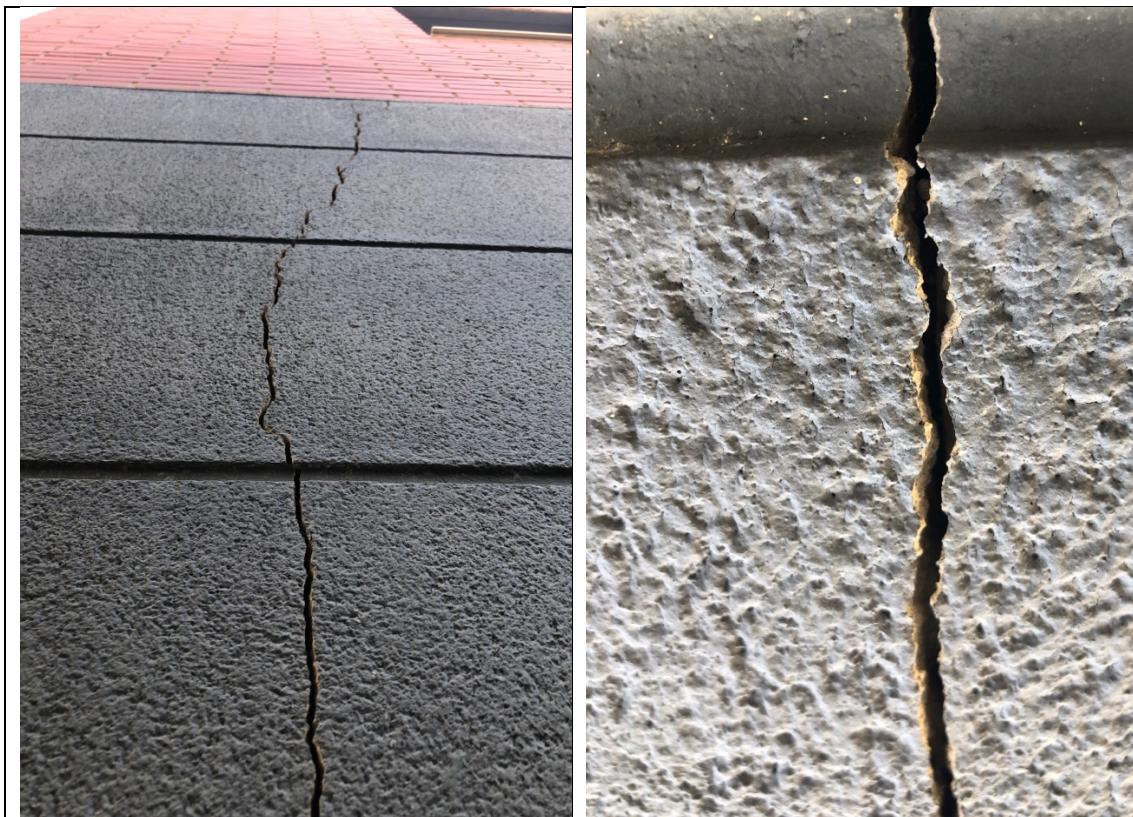
En esta fotografía se puede apreciar como el machanbrado de los tabiques no está bien hecho.

Esto ha probocado el descorche del rebozado en una zona y según varios técnicos la grieta anterior parece tener peor pronóstico.

Por otro lado se aprecian grietas en obra vista, también preocupantes (2º3ª Esc D). Coincide con la pared afectada por la grieta anterior.
